Zápisnica z obhliadky technického stavu Lávky cez potok Teplica

Dňa 30.06.2021 bola vykonaná kontrola technického stavu lávky cez potok Teplica v meste Senica pri supermarketе Lidl.

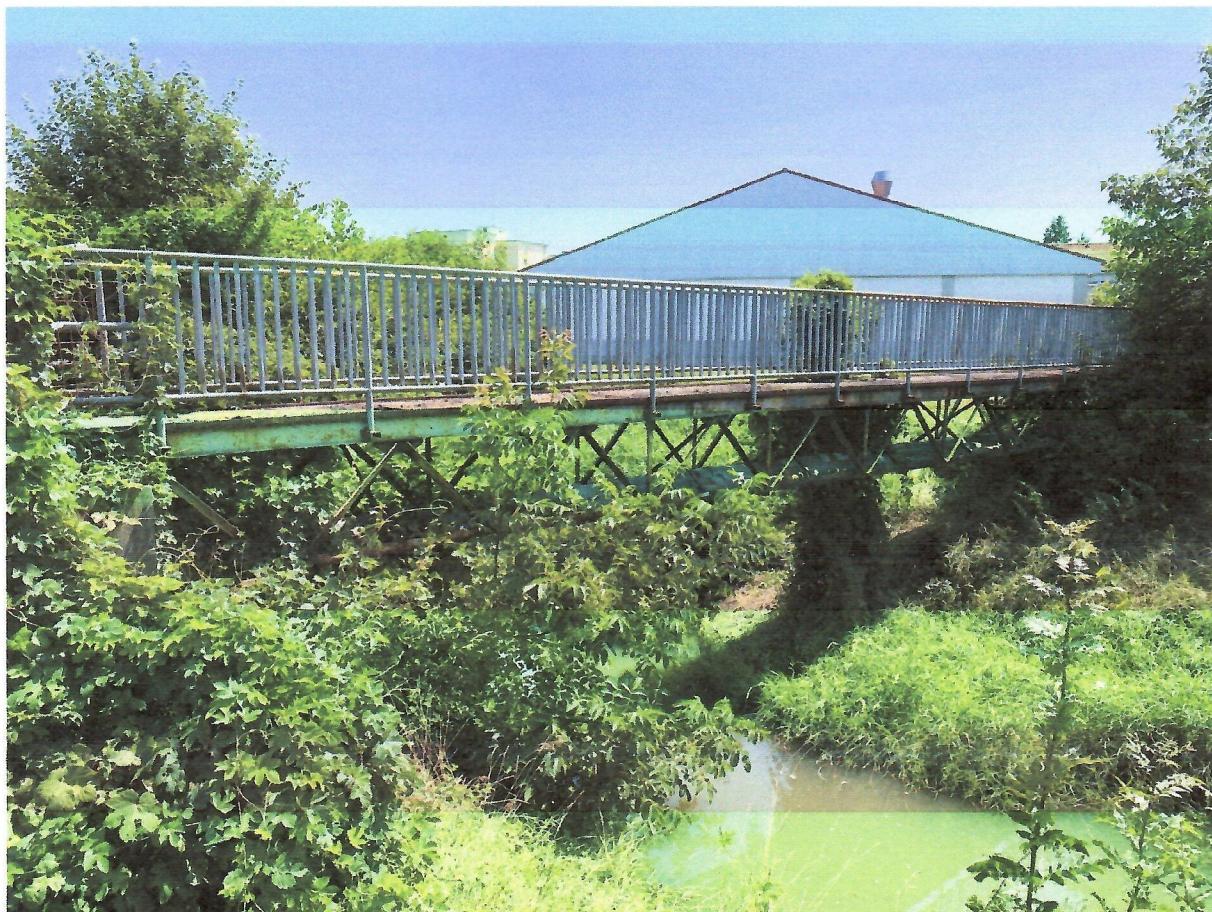
Lávka je tvorená oceľovou priečadovou konštrukciou, ktorá je osadená na železobetónových podperách, ktoré sú založené na betónových základových pätkách. Mostovka lávky je tvorená mostovkovým plechom, vystužená systémom pozdlžníkov a priečnikov. Plech mostovky je po celej ploche vystužený pozdlžnymi výstuhami - „L“ profil. Mostný zvršok mostovky je vyhotovený z liateho asfaltu. V spodnej časti priečadovej konštrukcie lávky sa nachádzajú rozvody inžinierskych sietí uložené v oceľových chráničkách.

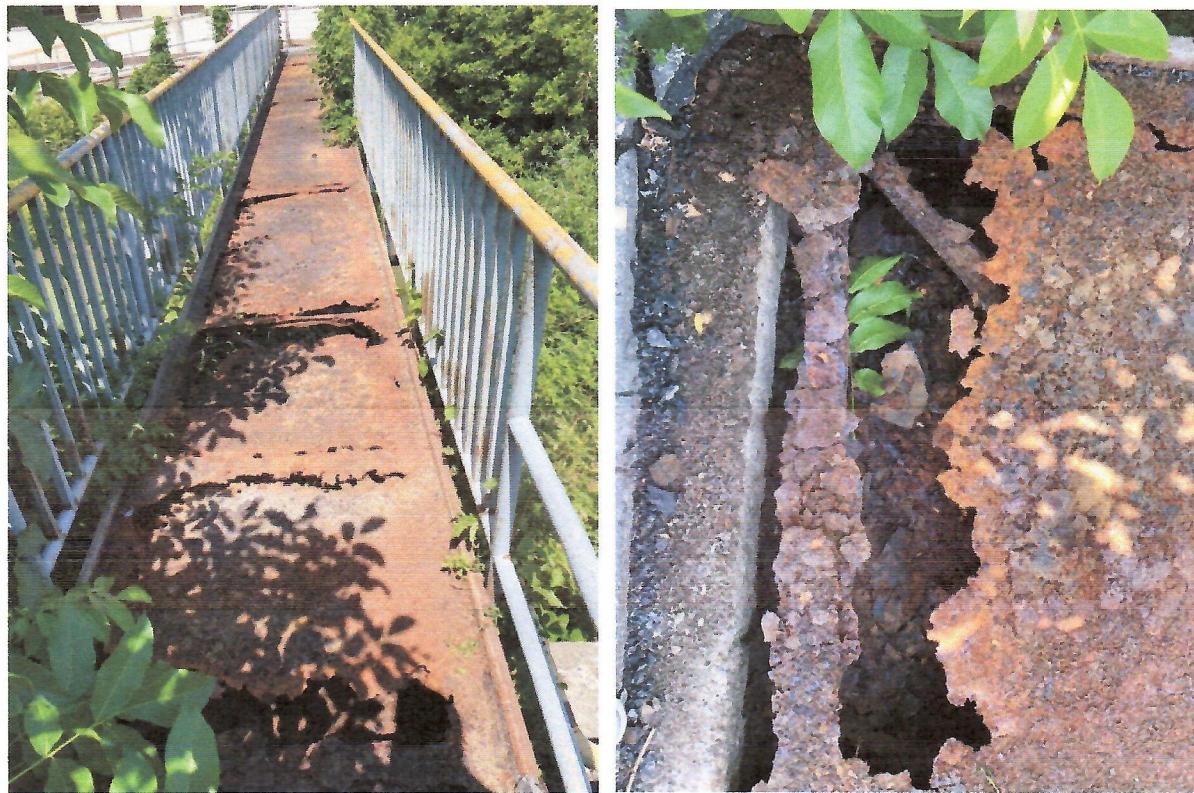
Počas prevádzky oceľovej lávky pravdepodobne v zimnom období z dôvodu používania kuchynskej soli dochádzalo ku korózii konštrukcie mostovky. Začali sa vytvárať prieplavy na mostnom zvršku lávky z liateho asfaltu. Po odstránení liateho asfaltu je viditeľné, že príčinou narušenia pochôdznej vrstvy lávky je celkové prehrdzavenie mostovkového plechu.

Po obhliadke a zdokumentovaní havarijného stavu bola prevádzka predmetnej lávky uzatvorená.

Z dôvodu zabezpečenie opäťovnej prevádzky je potrebné vykonať jej kompletную havárijnú opravu.

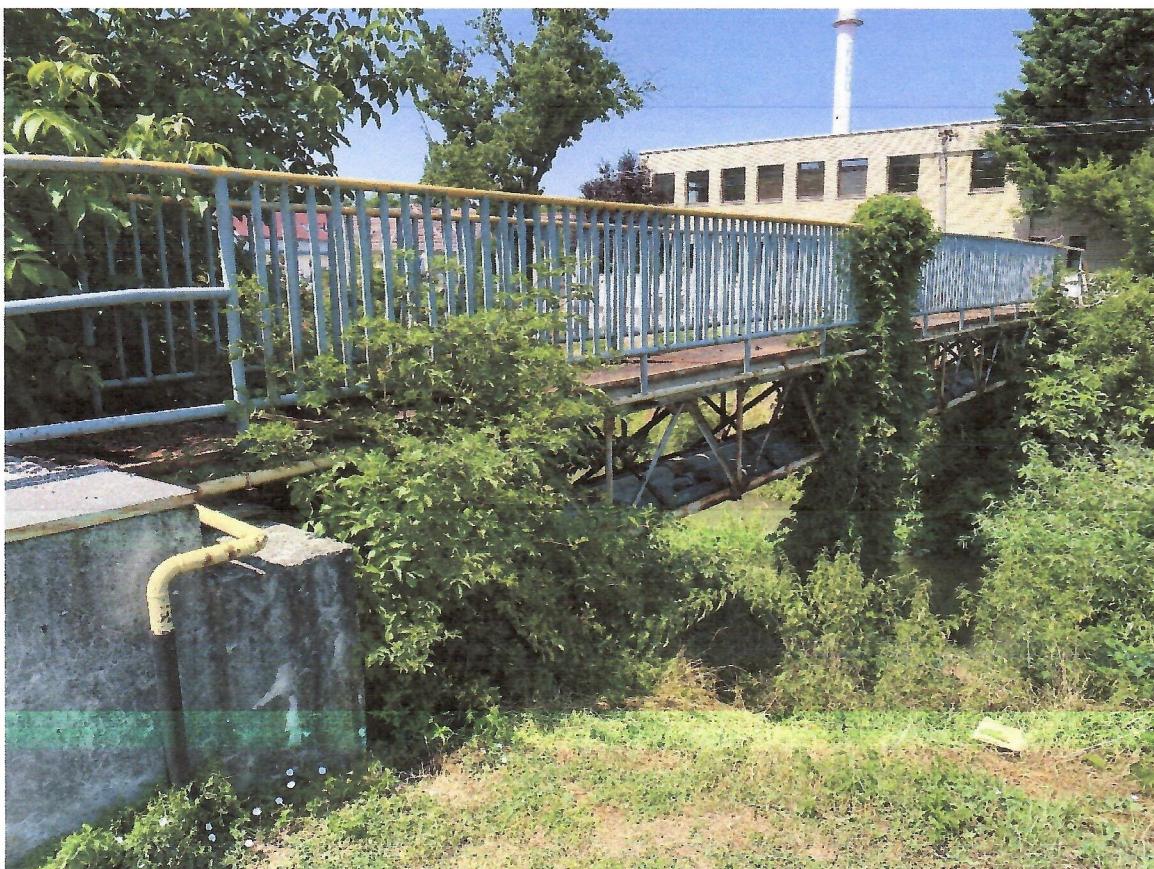
Okrem predmetného plechu sú koróziou poškodené aj subtilne vystužujúce časti mostovky tvorené oceľovými pozdĺžnikmi, priečnikmi a celková oceľová priečadová konštrukcia.
